重要なお知らせ

2018年11月
オリンパスメディカルシステムズ株式会社
医療機器安全管理責任者 鈴木 利雄

鉗子栓取付口金の点検に関するお願い

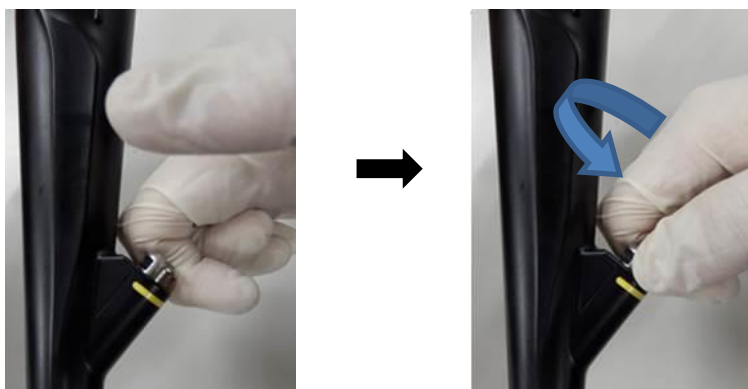
滅菌手袋を着用し、図1に示すように、鉗子栓取付口金を反時計回りに回し、緩まないことを確認してください。

図1 鉗子栓取付口金の緩みの確認

使用前点検時に以下の指示にしたがって点検を行っていただき、いずれかの点検で異常があった場合には使用を中止してください。

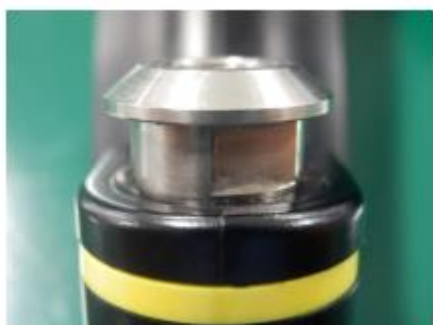
鉗子栓取付口金周辺のゴム部材を目視し、図2に示すような正常な状態であることを確認してください。図3に示すようにゴム部材が操作部から浮いている場合、鉗子栓取付口金が緩んでいる可能性があります。

図2 正常な状態

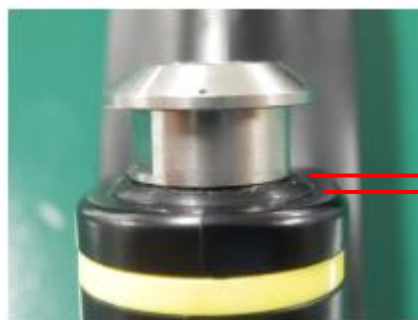
米国にて鉗子栓取付口金がゆるんだ状態の気管支内視鏡を使用した後、患者が感染しているとの情報がありました。鉗子栓取付口金の緩みと患者の感染の因果関係は特定されておりませんが、弊社の検討により鉗子栓取付口金に組み合わせ対象外のアダプター等を取り付けて使用した際に、鉗子栓取付口金に反時計回り方向の想定外の力がかかり、緩みが発生する可能性があることが判明しました。

図3 ゴム部材が操作部から浮いている状態
