2020 年 12 月

オリンパスメディカルシステムズ株式会社  
安全管理責任者 鈴木 利雄

## 超音波内視鏡 取扱説明書改訂のご案内

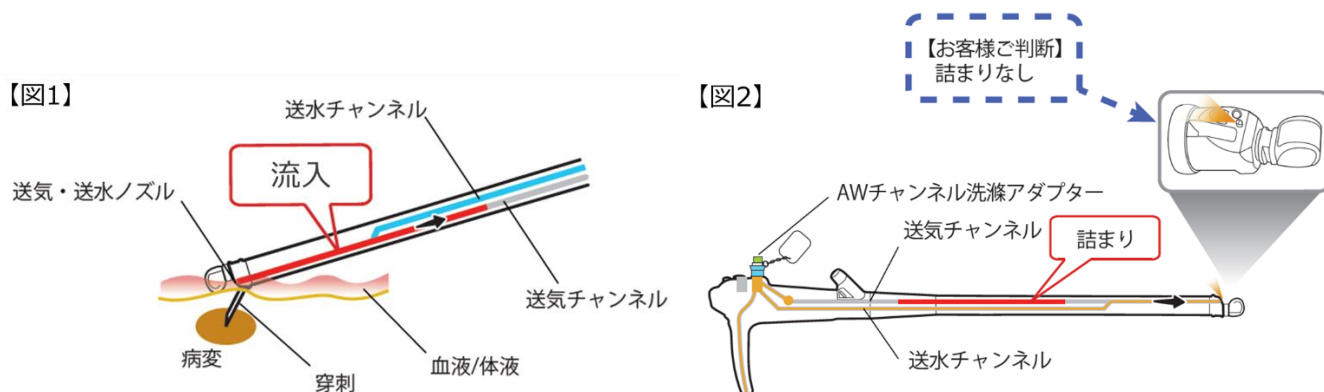
本現象が発生した超音波内視鏡は EUS-FNA 症例にご使用いただいております。EUS-FNA 症例においては、針の突刺によって生じる出血の中、超音波画像を描出するために内視鏡先端を組織へ押し付けて観察を行います。社内検証の結果、その際に以下 3 つの条件が重なると、内視鏡先端の送気・送水ノズルを通して送気チャンネルへ血液/体液が流入し、そのまま一定の時間が経過することで凝固、詰まりにつながるおそれがあることが分かりました。【図 1】

- ✓ 送気・送水ボタンに損傷（微細な損傷を含む）がある
- ✓ 内視鏡先端の送気・送水ノズルが血液や体液に触れた状態である
- ✓ 体腔内の圧力が送気チャンネル内の圧力より高い

また、超音波内視鏡にて使用する AW チャンネル洗滌アダプター (MAJ-629) は、送気チャンネルと送水チャンネルの両方へ一度に送液する構造となっております。そのため、前述したように対象の超音波内視鏡において送気チャンネル内で詰まりが発生していた場合でも、送水チャンネルを通して送液されてしまい、リプロセス時に詰まりを検出することができないことがあります。【図 2】

送気・送水チャンネルの詰まりは、従来通り取扱説明書に記載の症例前の点検を実施いただくことで検出可能ですが、症例前に詰まりが検出された場合、内視鏡をそのままご使用いただくことができず、症例の中止・遅延などによりお客様および患者様にご迷惑がかかることが想定されます。そのため、今後はより早期の段階で詰まりを検出いただけるよう、症例直後にも同様の点検手順を追加させていただきました。いずれかの点検にて異常が疑われる場合は内視鏡を使用せず、弊社にお問い合わせの上、修理に出していただきますようお願い申し上げます。
