重要なお知らせ

157PB-0493
2025 年 2 月

ディスポーザブルガイドシースキット（K-201/K-202/K-203/K-204）回収のご連絡

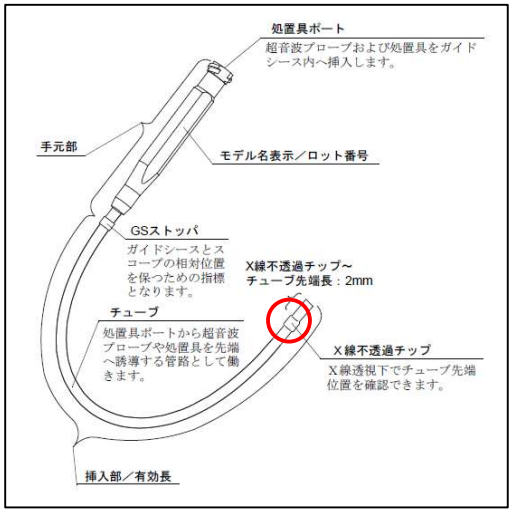
2．回収の理由
ディスポーザブルガイドシースキット（型番：K-201/K-202/K-203/K-204）に含まれるディスポーザブルガイドシース（型番：SG-200C/SG-201C）先端部の X 線不透過チップ（図 1 参照）が患者の体内に脱落したという報告を受けて、本品に関する調査を実施しました。

図 1. X 線不透過チップ

調査の対象期間（2021 年 7 月～2024 年 6 月）において、術中にガイドシースの X 線不透過チップが外れ、患者の体内に脱落したという報告を全世界で 32 件確認しております。このうち、26 件は健康被害を伴い、6 件は製品の不具合として報告されました。調査の結果、ガイドシースにデバイス類を挿入する際に過度の力が加わった、および／またはガイドシースの先端部が損傷したことで、X 線不透過チップが外れるに至ったとみられています。

検査中に X 線不透過チップが患者の体内に脱落した場合、気管支内に X 線不透過チップが残留し、その除去のために追加の処置が必要となるリスクや、即時または遅発性の出血のリスクがあります。デバイス類の交換や、追加の処置のために、手技の時間が延長することが予想されます。交換できる代替製品がない場合は、手技が中止される可能性があります。

このような健康上のリスクの評価を受けて、X 線不透過チップの脱落や残留による健康被害の問題に対処するため、K-201/K-202/K-203/K-204 の販売を終了するとともに、市場にある在庫についても回収を行うことといたしました。

対象製品を回収させていただきます。回収に際してはご返品として承らせていただきます。
回収が行われるまでの間、対象製品のご使用はお控えいただきますようお願いいたします。

対象製品の後継となるディスポーザブルガイドシースキット（型番：K-401/K-402/K-403/K-404 通称：GuideSheath Kit 2）を販売しております。今後は、後継製品のご使用をご検討くださいますよう、お願い申しあげます。
