超音波内視鏡の取扱説明書改訂の補足資料

送気・送水・バルーン送水チャンネル詰まり検出のための送気、送水機能の点検について

対象機種：GF-UC140P-AL5、GF-UCT140-AL5、GF-UE160-AL5、GF-UE260-AL5、GF-UCT260、GF-UCT180、GF-UC240P-AL5、GF-UCT240-AL5、GF-UM20、GF-UM130、GF-UMQ130、GF-UMP230、CF-UMQ230、GF-UM240、GF-UMQ240、GF-UM160、GF-UC160P-OL5、GF-UCT160-OL5、GF-UM2000、GF-UC2000P-OL5、GF-UCT2000-OL5

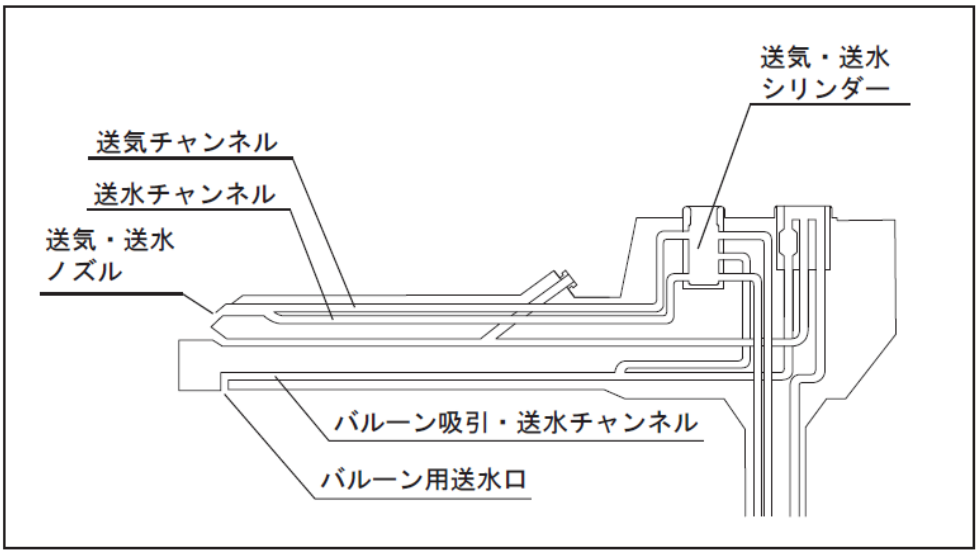
図 1

弁やパッキンに切れ／キズがあると、体腔内圧により、体液が送気・送水ノズル（図１、図２を参照）から送気チャンネルまたは送水チャンネルに流入して詰まるおそれがあります。
チャンネルが詰まったまま内視鏡を使用すると感染のおそれがあります。
弁やパッキンに切れ／キズがある場合は新しい送気送水ボタンと交換してください。

○ GF-UM2000、GF-UM130、GF-UM240、GF-UM160、GF-UMP230、GF-UMQ130、GF-UMQ240、GF-UC2000P-OL5、GF-UC140P-AL5、GF-UC240P-AL5、GF-UC160P-OL5

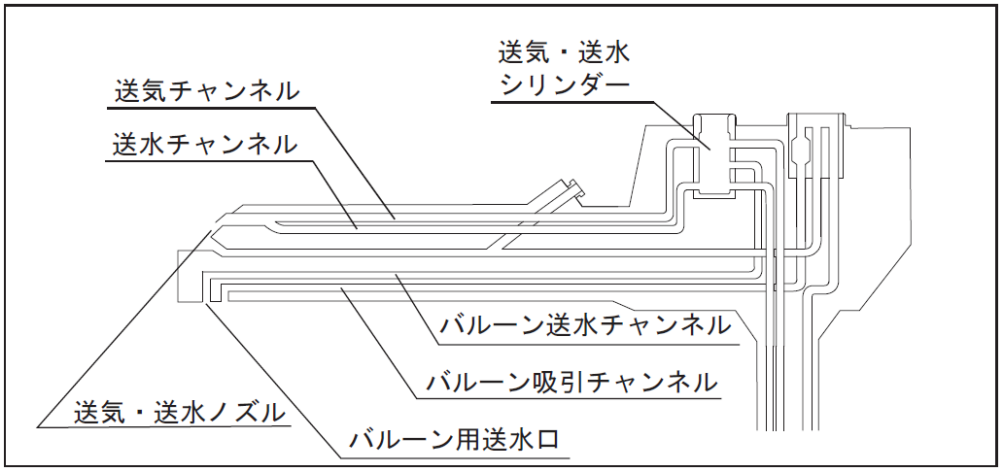
図 2

○ GF-UM20、CF-UMQ230、GF-UCT2000-OL5、GF-UCT140-AL5、GF-UCT240-AL5、GF-UCT160-OL5、GF-UCT260、GF-UCT180、GF-UE160-AL5、GF-UE260-AL5
