オリンパスメディカルシステムズ株式会社  
安全管理責任者 村上 和士

### サンダービートタイプS 使用時の注意事項のご案内

- 販売名： サンダービート タイプ S  
品名： サンダービート 5mm、20cm、フロントドライブグリップ タイプ S TB-0520FCS  
サンダービート 5mm、35cm、フロントドライブグリップ タイプ S TB-0535FCS  
サンダービート 5mm、45cm、フロントドライブグリップ タイプ S TB-0545FCS

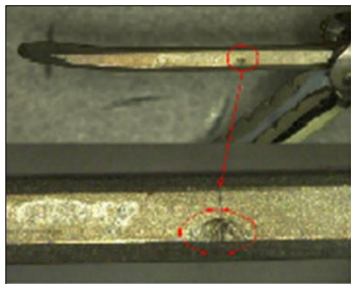
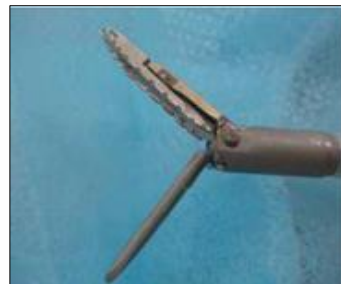
各国のお客様からのフィードバックを通じ、ご使用中にプローブ先端部の損傷や破損（図 1）、ティッシュパッドの損傷や剥離（図 2）が発生したとの報告を受けております。これらの不具合は、添付文書・取扱説明書に記載された指示や警告が守られていない場合に発生する可能性があります。

- ・ 厚い組織を大きくつかみすぎた場合
- ・ 出力しながら金属に触れた場合
- ・ 把持部およびプローブ先端部の間でなにも把持しない状態で出力し続けた場合 など

図 1. 正常なプローブ先端部（左）、亀裂が入ったプローブ先端部（中央）、破損したプローブ先端部（右）

使用中にプローブ先端部が破損した場合や、ティシューパッドに損傷があった場合、警告音が鳴り、エラーメッセージが表示されます。このような場合は、超音波凝固切開装置 USG-400 (以下、USG-400) または超音波バイポーラ手術装置 USG-410 (以下、USG-410) の添付文書・取扱説明書の手順に従って、対処を行ってください。プローブ先端部やその他の箇所の損傷に関するエラーが表示された場合、添付文書・取扱説明書に記載されているとおり、直ちに使用を中止し、予備の新しい機器と交換してください。外観上、損傷が確認できない場合でも、微細なひび等が先端部の破損の原因になる可能性があるため、使用しないで新しい機器と交換してください。交換をしない場合、プローブ先端部の損傷や破損、ティシューパッドの損傷や剥離が発生し、患者に健康被害をもたらす可能性があります。

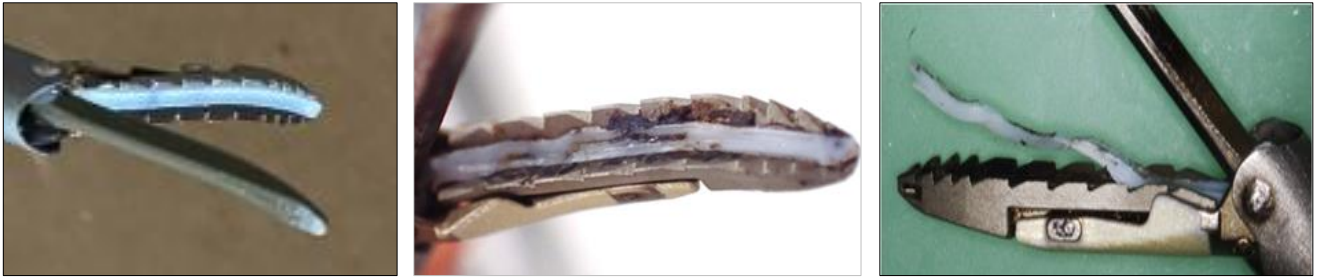
図2. 正常なティシューパッド (左)、変形したティシューパッド (中央)、剥がれたティシューパッド (右)
