オリンパスメディカルシステムズ株式会社
安全管理責任者 村上 和士

サンダービートタイプS 使用時の注意事項のご案内

- 販売名： サンダービート タイプ S
品名： サンダービート 5mm、20cm、フロントドライブグリップ タイプ S TB-0520FCS
サンダービート 5mm、35cm、フロントドライブグリップ タイプ S TB-0535FCS
サンダービート 5mm、45cm、フロントドライブグリップ タイプ S TB-0545FCS

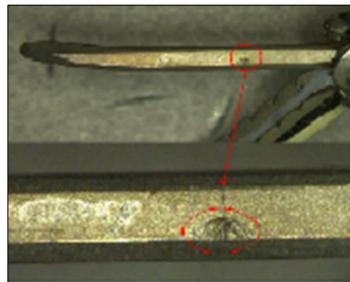
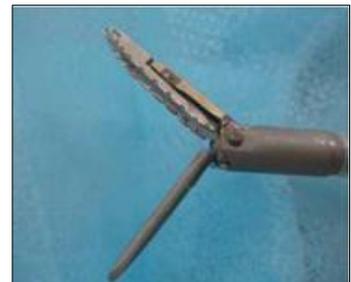
各国のお客様からのフィードバックを通じ、ご使用中にプローブ先端部の損傷や破損（図 1）、ティッシュパッドの損傷や剥離（図 2）が発生したとの報告を受けております。これらの不具合は、添付文書・取扱説明書に記載された指示や警告が守られていない場合に発生する可能性があります。

図 1. 正常なプローブ先端部（左）、亀裂が入ったプローブ先端部（中央）、破損したプローブ先端部（右）

使用中にプローブ先端部が破損した場合や、ティシューパッドに損傷があった場合、警告音が鳴り、エラーメッセージが表示されます。このような場合は、超音波凝固切開装置 USG-400 (以下、USG-400) または超音波バイポーラ手術装置 USG-410 (以下、USG-410) の添付文書・取扱説明書の手順に従って、対処を行ってください。プローブ先端部やその他の箇所の損傷に関するエラーが表示された場合、添付文書・取扱説明書に記載されているとおり、直ちに使用を中止し、予備の新しい機器と交換してください。外観上、損傷が確認できない場合でも、微細なひび等が先端部の破損の原因になる可能性があるため、使用しないで新しい機器と交換してください。交換をしない場合、プローブ先端部の損傷や破損、ティシューパッドの損傷や剥離が発生し、患者に健康被害をもたらす可能性があります。

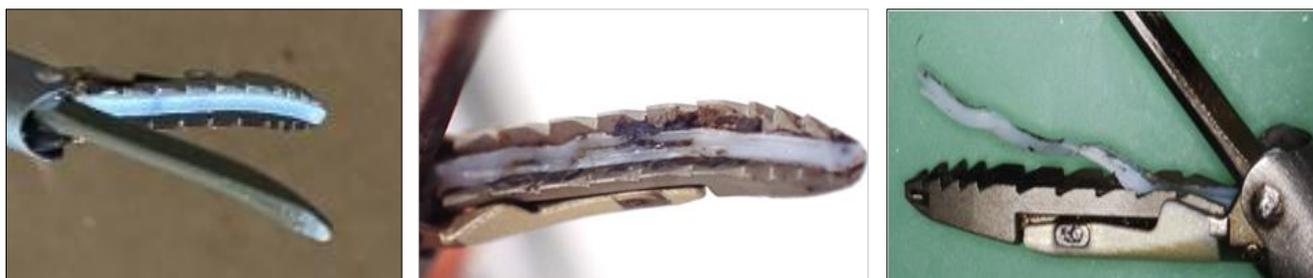
図2. 正常なティシューパッド (左)、変形したティシューパッド (中央)、剥がれたティシューパッド (右)
