# 重要なお知らせ

157PB-0361  
2025 年 5 月

## WA22810A 灌流シース 22.5Fr. グリーンライトレーザーとの組み合わせ使用に関するご連絡

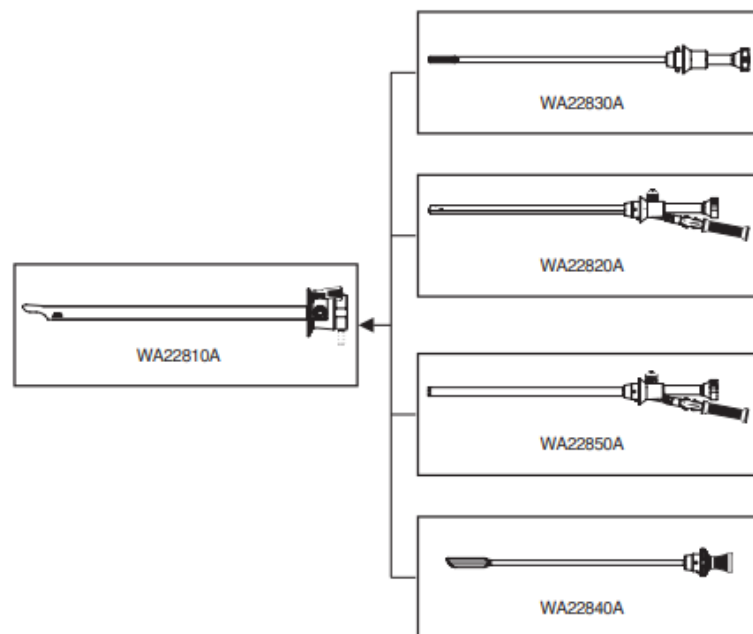
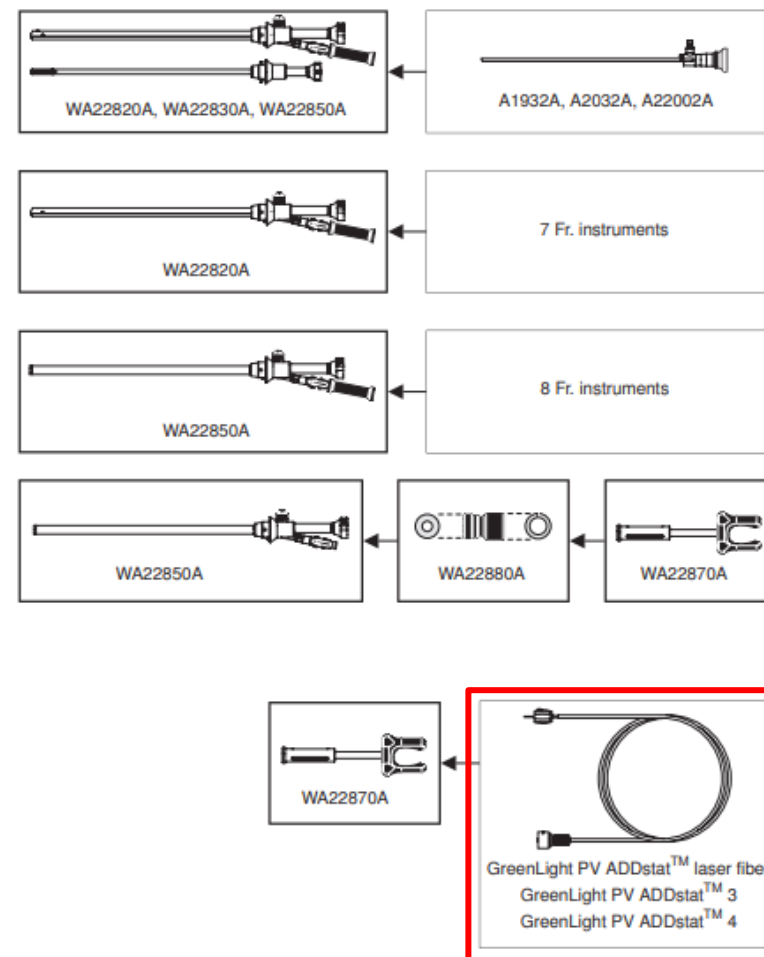
連続フロー式膀胱鏡 取扱説明書 p12-13「組み合わせ可能な構成部品」

赤枠内の製品は日本国内で販売されておらず、日本国内においては組み合わせ可能な構成部品としてご案内することが適切ではない製品でした。適切でない情報が取扱説明書に掲載されていたことをお詫び申し上げます。

現在、弊社で当該機器との組み合わせ使用を可能であることを確認できている具体的な治療用レーザー機種はございません。
